*ExFoS - Expert Forensic Science**XXIII. mezinárodní vědecká konference soudního inženýrství**Brno 2014*

**POSOUZENÍ TECHNICKÉHO STAVU JÍZDNÍ SOUPRAVY
DETECTION OF TECHNICAL STATUS OF TRUCK-TRAILER COMBINATION****Andrej Haring⁴²****ABSTRAKT:**

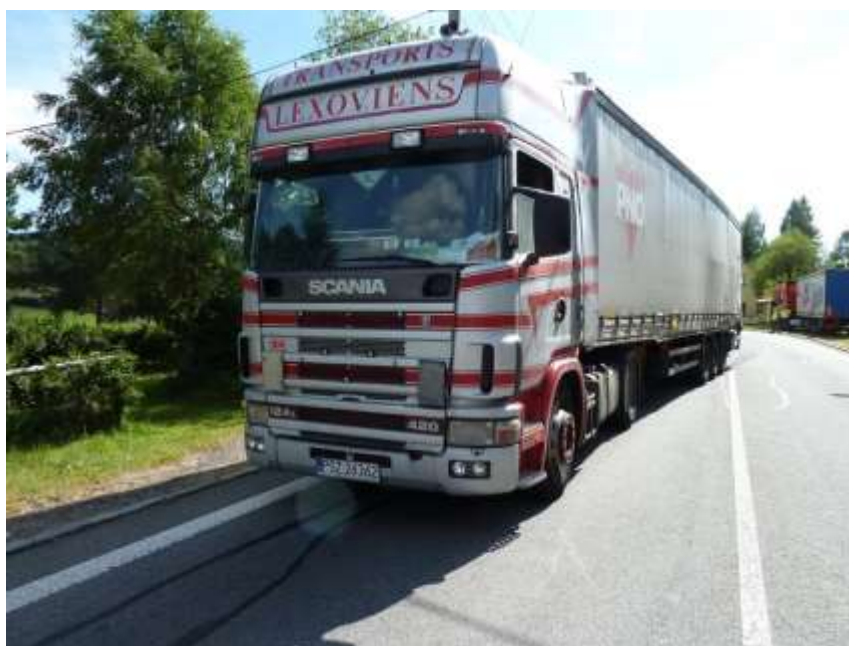
Řidič jel se soupravou vozidel tahač SCANIA 124 L, rok výroby 2000 s návěsem SCHMITZ S 01, rok výroby 2005 v obci, kde v klesání se mu údajně vlivem technické závady zablokovala všechna kola na návěsu, tímto se zadní část návěsu dostala do protisměru a zde se levou zadní částí střetl s protijedoucím vozidlem.

**Obr. 1 – Celkový pohled na jízdní soupravu.
Fig. 1 – Total view of truck and trailer.**

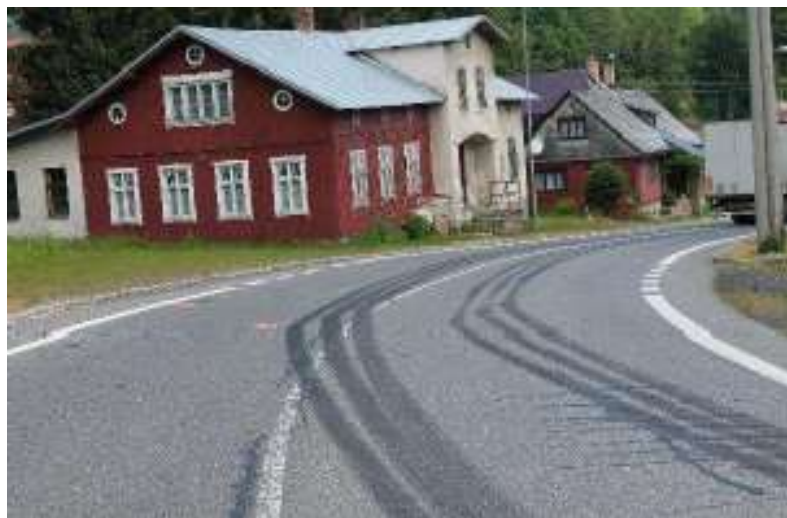
Na místě dopravní nehody byly zadokumentovány stopy, které zjevně pocházejí od kol návěsu. Pro posouzení technického stavu návěsu a možné technické závady je důležité zjištění, že stopy vznikli od všech kol.

Obr. 2 – Stopy na místě dopravní nehody.

Fig. 2 – Tracks at the accidents site.

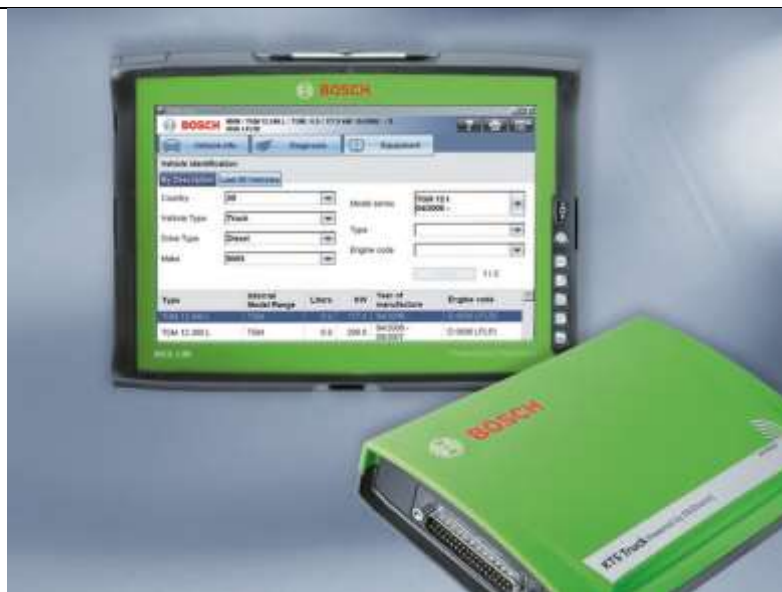
Pro kontrolu a funkční testy elektronicky řízených systémů bylo použito multifunkční diagnostické zařízení BOSCH KTS TRUCK. Diagnostické zařízení (dále jen „diagnostika“) je zobrazeno na obr.č. 3. Pro připojení k tahači Scania 124L byl použit diagnostický kabel Scania č. 1684463793. Pro připojení k návěsu bylo použito připojení přes spojovací kabel ISO 7638, připojení k diagnostice bylo přes kabel ISO 7638 č. 1684463782.

Obr. 3 – Diagnostické zařízení.
Fig. 3– Diagnostics tool.

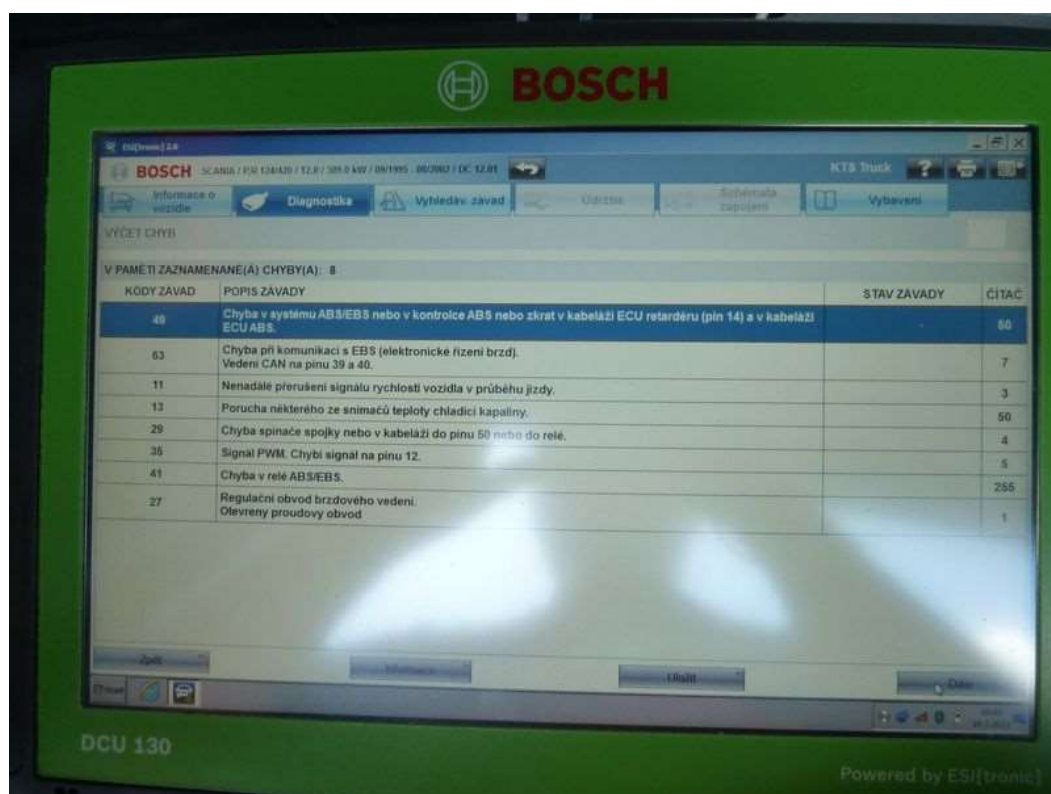
Obr. 5– Závady - retardér.
Fig. 5– Faults – retarder.

Záznamy závad retardéru a jejich četnost jsou zobrazeny na obr.č. 5. Tato četnost je zjištěna od posledního vymazání závad. Výrazná četnost byla zjištěna u kódu č. 41 – chyba v relé ABS/EBS, která se od posledního vymazání závad vyskytla celkem 255 krát. Další zjištěné závady kromě kódu č. 13 identifikují poruchy přenosu signálu mezi jednotlivými elektronickými řízenými systémy.

Analýzou těchto závad a zadokumentovaných stop na místě dopravní nehody byl zjištěn závěr, že tyto zjištěné závady systému retardéru nebyly technickou příčinou vzniku nehodového děje a neměli vliv na další průběh dopravní nehody.

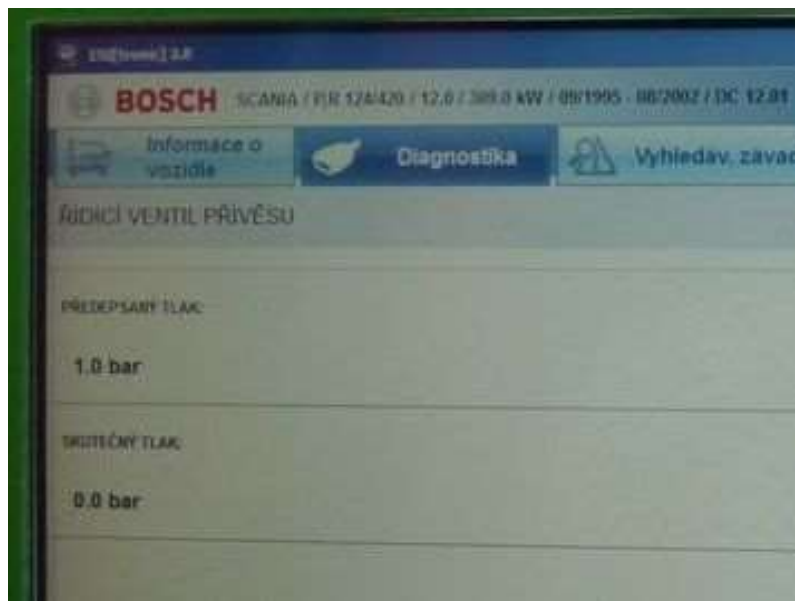
Vzhledem k tomu, že byl zjištěn únik vzduchu z řídicího ventilu návěsu byl pomocí diagnostiky proveden funkční test tohoto ventilu. Při testu byla požadovaná hodnota výstupního tlaku 1,0 bar a skutečný tlak byl 0,0 bar. Z tohoto testu vyplývá, že tento řídicí ventil návěsu není funkční.

Výsledek funkčního testu s požadovanou (předepsanou) hodnotou tlaku a skutečným tlakem je zobrazena na obr.č. 7.

Obr. 7– Funkční test řídicího ventilu návěsu.

Fig. 7– Test of TCV.

Výsledek tohoto funkčního testu neidentifikuje přímou závadu přístroje, ale to, že na výstupu z přístroje nebyl vytvořen požadovaný tlak. Proto je potřebná prohlídka zaměřena na kontrolu pneumatické části tohoto přístroje brzdového systému tahače.

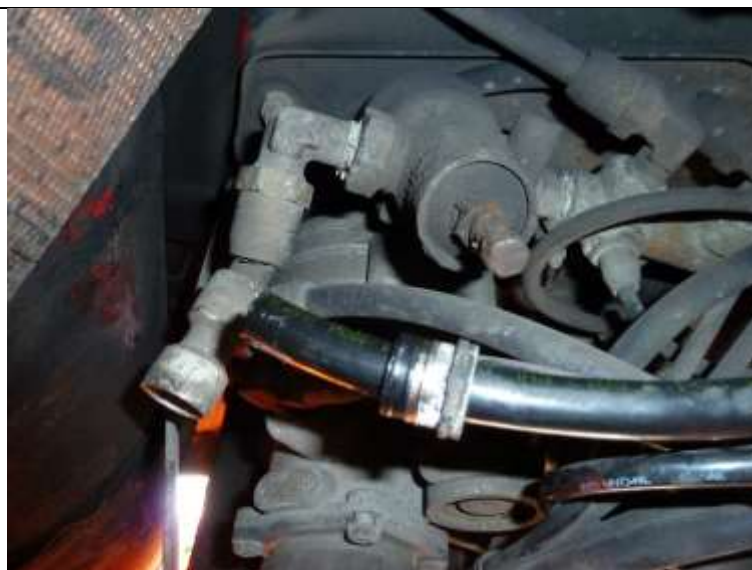
Při prohlídce bylo zjištěno, že je vytržena hadice pneumatického vedení a z tohoto důvodu dochází k úniku tlakového vzduchu a není možné plnit brzdovou soustavu návěsu. Na obr.č.8 je zobrazeno místo vytržení pneumatické hadice a řídicí ventil návěsu. K vytržení hadice ze šroubení došlo v místě přípojky k řídicímu ventilu návěsu. Z charakteru uvolnění šroubení a vytržení hadice byl vyvozen závěr, že se jedná o samovolné uvolnění spoje šroubení ke kterému došlo v průběhu brzdění návěsu v místě dopravní nehody.

Tento zjištěný stav byl vyhodnocen jako náhlá technická závada, kterou nemohl řidič v průběhu jízdy ovlivnit a také nemohl před, nebo v průběhu jízdy zjistit příznaky, které by vzniku této závady předcházeli. Závěr, že se jednalo o náhlou technickou závadu související s předmětnou dopravní nehodou je odůvodněn také tím, že po vytržení hadice došlo k úniku tlakového vzduchu z brzdového systému návěsu a byla aktivována nouzová brzda návěsu, kdy došlo k zastavení návěsu. Následně jsou aktivovány pružinové části kombinovaných brzdových válců a návěs je zabrzděn. Další jízda je možná až po opravě poškození.

Obr. 8– Přetržení hadice řídicího ventilu návěsu.

Fig. 8– Breaking of pipe of TCV.

Při analýze technického stavu tahače bylo zjištěno, že došlo k vytržení plastové pneumatické hadice z řídicího ventilu návěsu. V důsledku této závady došlo při brzdění k úniku tlakového vzduchu z brzdového systému návěsu. Tento stav byl zjištěn také při prohlídce.

Při úniku tlaku z brzdového systému návěsu je automaticky aktivováno nouzové brzdění provozní brzdou. Dochází k náběhu plného brzdného účinku nezávislém na zatížení návěsu a poloze brzdového pedálu. U posuzovaného návěsu nebyl funkční systém ABS, takže došlo k zablokování kol a v důsledku tohoto vznikli brzdné stopy od všech kol návěsu, které byly zadokumentovány Policií ČR. Charakter těchto stop odpovídá náběhu plného brzdného účinku brzd všech kol ve stejném čase. Z charakteru těchto stop vyplývá, že jednoznačně nebyl aktivován systém ABS, co odpovídá tomu, že brzdový systém neměl funkční elektronické ovládání řídicí jednotkou.

Na základě analýzy provedené analýzy vyplývá, že k automatické aktivaci systému nouzové brzdy návěsu došlo v důsledku technické závady vytržení pneumatické hadice řídicího ventilu návěsu. Nouzová brzda aktivuje náběh plného brzdného účinku za účelem zastavení vozidla při přerušení plnění tlakového vzduchu z tahače při brzdění. Lze vyloučit, že by k této technické závadě došlo dříve, nebo před jízdou. V případě výskytu této závady před jízdou by nedošlo k uvolnění parkovací brzdy a nebylo by možné se s jízdou soupravou rozjet. V případě, že by k závadě došlo při předchozím brzdění vozidla (tedy při brzdění před dopravní nehodou), tak by došlo přitom k automatické aktivaci nouzové brzdy. Z uvedeného vyplývá, že k technické závadě došlo při brzdění při předmětné dopravní nehodě. Výskyt této závady nemohl řidič předvídat a při běžné prohlídce jízdny soupravy před jízdou nemohl zpozorovat příznaky možného výskytu této závady.

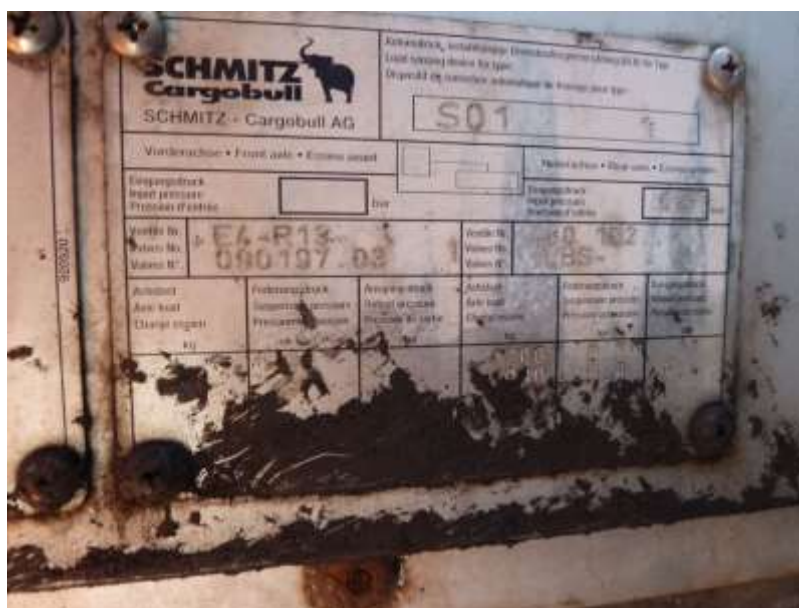
Identifikační štítek návěsu je zobrazen na obr.č. 9. Návěs je osazen elektronickým brzdovým systémem EBS. Identifikací typu modulátoru EBS jsem zjistil, že se jedná o systém WABCO. Modulátor je zobrazen na obr.č. 10. Tato zjištěná skutečnost bude v dalším postupu důležitá pro posouzení funkce systému v nouzovém režimu.

Obr. 9– Identifikační štítek návěsu.
Fig. 9– Identification label of trailer.

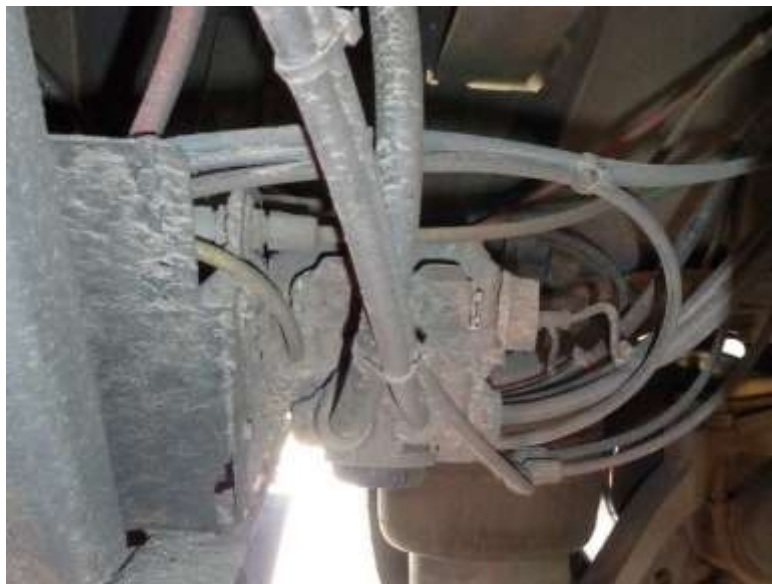
Obr. 10– Modulátor EBS.
Fig. 10– EBS modul.

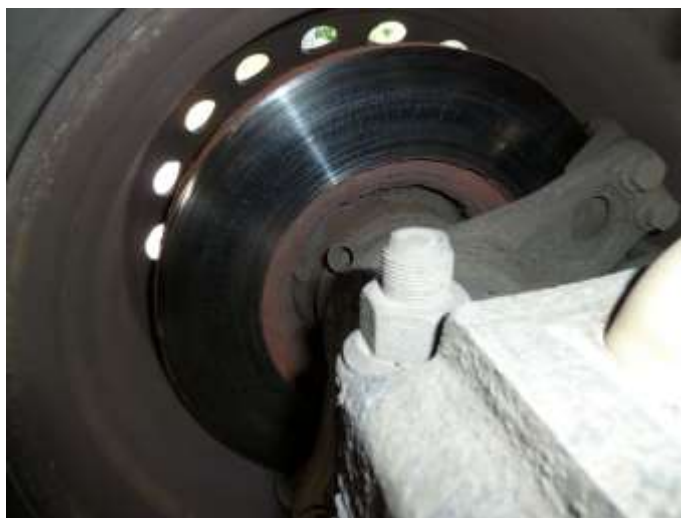
Při prohlídce komponentů systému EBS bylo zjištěno, že na nápravě nejsou osazené snímače otáček pólového kola. Tento stav je zobrazen na obr.č. 11. Na modulátoru EBS byly zjištěny mechanicky přerušené kabely ke snímačům otáček. Na obr.č. 12 je zobrazen boční

***Obr. 11– Chybějící snímač otáček.
Fig. 11– Missing speed sensor.***

Ze zjištěného stavu vyplývá, že modulátor EBS (řídící jednotka a elektromagnetické ventily) nebyl v čase, kdy došlo k dopravní nehodě napájen elektrickým proudem. Také bylo zjištěno, že na modulátoru EBS jsou mechanicky přerušené kabely k snímačům otáček pólového kola na nápravě chybí osazené snímače otáček pólového kola.

V důsledku tohoto stavu s určitostí brzdový systém v čase dopravní nehody fungoval v poruchovém režimu. V tomto poruchovém režimu funguje brzdový systém pouze v pneumatickém režimu, není zabezpečena funkce ABS a zátěžová regulace. Znamená to tedy, že výsledný brzdný účinek odpovídá pouze úrovni brzdového požadavku řidiče, tedy stlačení brzdového pedálu a je nezávislý na zatížení návěsu. Z funkce brzdového systému

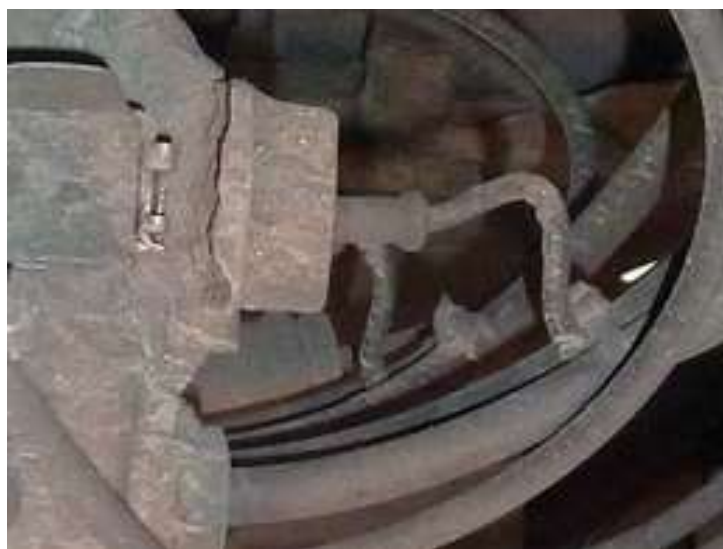
pohled na modulátor EBS a na vedlejším obrázku je zobrazen detail přerušených kabelů ke snímačům otáček.

***Obr. 12– Modulátor EBS.
Fig. 12– EBS modul.***
